Estudio de conos de aceros de alto manganeso sometidos a desgaste por impacto

Gareca, Edith¹; Tolabín, Edmundo²; Antequera, Teresa¹ Janín, Marcelo³

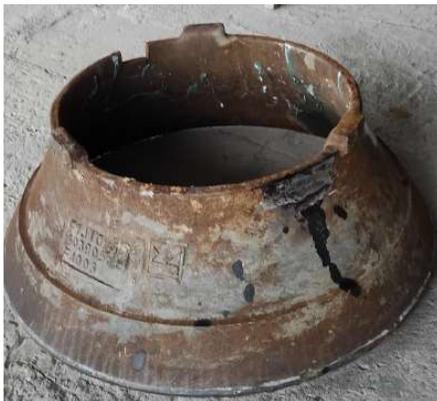
Figura 2. Fotografía Cono 2

El estudio de estas piezas se realiza en razón de la diferencia en durabilidad mostrada por conos fabricados por dos proveedores distintos, uno extranjero y el otro, local (en adelante, Empresa A y Empresa B). Las piezas estaban fabricadas con acero de alto manganeso, similares según las especificaciones técnicas, por lo cual debían mostrar propiedades y comportamiento, aproximadamente, también similares. Sin embargo, los conos provistos por la Empresa B mostraron desgaste prematuro, con disminución de espesor y una duración en servicio de

aproximadamente la mitad del tiempo que los de la Empresa A, dificultando la planificación de mantenimiento y obligando a paradas forzosas del proceso.

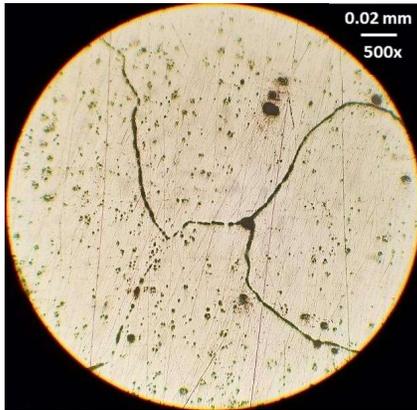
Figura 3. Microestructura Cono1

Las Figuras 3 y 4 muestran la microestructura de los aceros del Cono 1 y Cono2. La estructura del

primero es austenítica, con precipitados (carburos), dentro de grano y en cantidad muy reducida en borde de grano. En el caso del Cono 2, la estructura también es austenítica, pero se puede observar gran cantidad de carburos precipitados en borde grano y en el interior de los mismos

En el caso del Cono 1, la poca cantidad de carburos presentes, indica un tratamiento de disolución bien logrado.

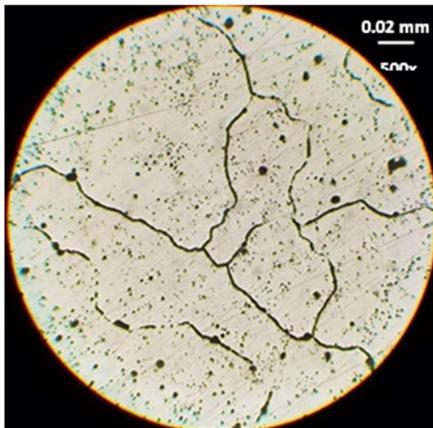
Figura 4. Microestructura Cono 2

La presencia de microfases precipitadas en este caso carburos, es habitual en este tipo de aceros, particularmente dentro de los granos. No obstante es deseable que sea la cantidad sea llevada a la menor posible, para lo cual es necesario una correcta aplicación del tratamiento de hipertemple. La presencia de carburos en bordes de grano provoca el fenómeno de corrosión intergranular, lo que puede llevar a la decohesión de los granos.

Para evitar esto, se requiere un tratamiento de hipertemple adecuado, realizado a núcleo y con rápida velocidad de enfriamiento. De esta manera, se tiene un acero con las características requeridas. En el caso del Cono 2, puede deducirse que el hipertemple no se ha realizado debidamente, por la gran cantidad de precipitados que se observan. Esto también es apoyado por los resultados

El acero del Cono 2 tiene precipitados en borde de grano y en interior. Esto impulsa desgaste acelerado e incluso tendencia a fractura.

-Se puede inferir que la causa en la diferencia de durabilidad del Cono 2 con respecto a la del Cono 1, responde fundamentalmente a un tratamiento térmico de hipertemple inadecuado, no realizado a núcleo.

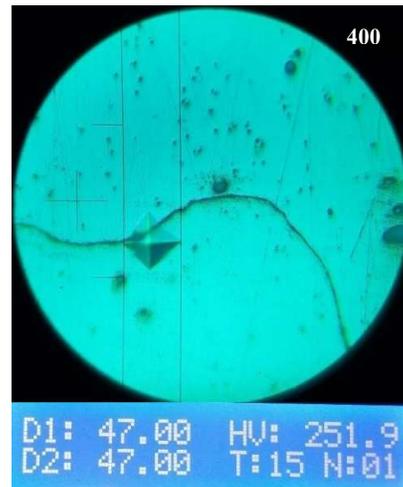
Figura 5. Indentación del ensayo de dureza en Cono 2

Se procedió a realizar el ensayo de dureza en escala Vickers. Los valores obtenidos son de 241 HV para el Cono 1 y de 251 Hv para el Cono 2, lo que está acorde con las microestructuras encontradas. En la Figura 5 se muestra la fotografía de la medición efectuada con microdurómetro, a un aumento de 400 X, en la muestra del Cono 2, con una carga de 2,9 N. D1 y D2, son los valores medidos de las diagonales de la base del indentador de escala Vickers, que es piramidal de base cuadrada.

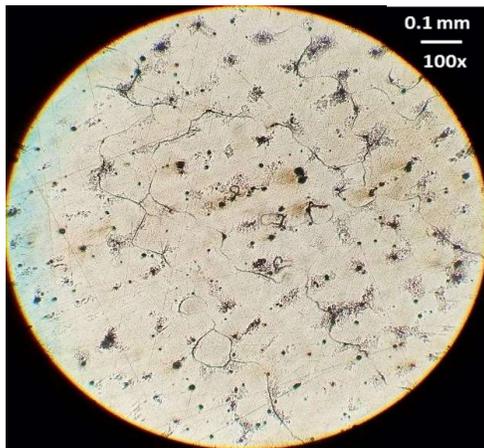
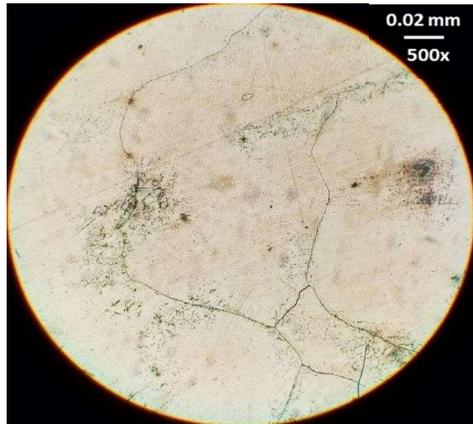
°C, para permitir la disolución de los carburos y luego se enfría rápidamente, impidiendo su formación. Este tratamiento resulta fundamental para la calidad del acero y por lo tanto debe realizarse en forma adecuada. Aplicado el hipertemple a la muestra, se obtuvo que era posible disminuir en forma considerable las microfases precipitadas, logrando así un acero de mucha mejor calidad. Las Figuras 6 y 7 muestran el resultado del tratamiento efectuado.

Figura 6. Muestra con hipertemple. No se observan carburos precipitados en borde de grano

Figura 7. Muestra anterior a mayor aumento. Se confirma que no presenta precipitados en borde de grano

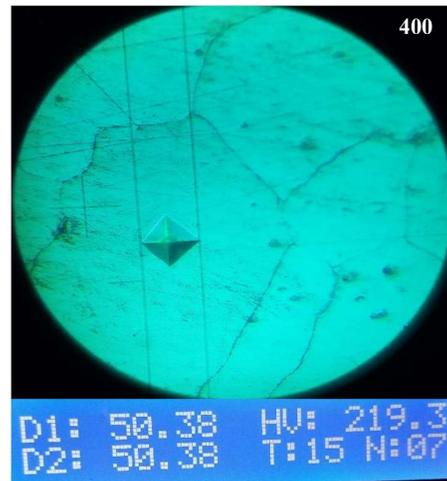
Figura 8. Dureza obtenida en la pieza con hipertemple.

Se destaca que este tratamiento disminuyó la dureza de la pieza, lo cual es concordante por la menor disposición de carburos. En la Figura 8 se muestra el valor de dureza obtenida para el Cono 2 post-tratamiento.
