REPLICAS METALOGRAFICAS COMO ENSAYO NO DESTRUCTIVO USADAS PARA LA EVALUACION METALURGICA DEL MATERIAL DE TUBOS DE CALDERA

Resumen

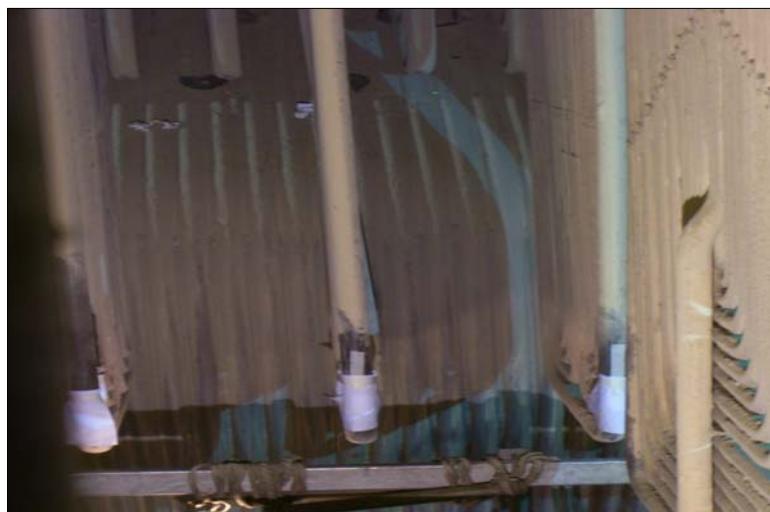
Figura 1. Zona E: Sobrecalentador de Alta Temperatura. Se observan tres zonas preparadas para obtención de réplica.

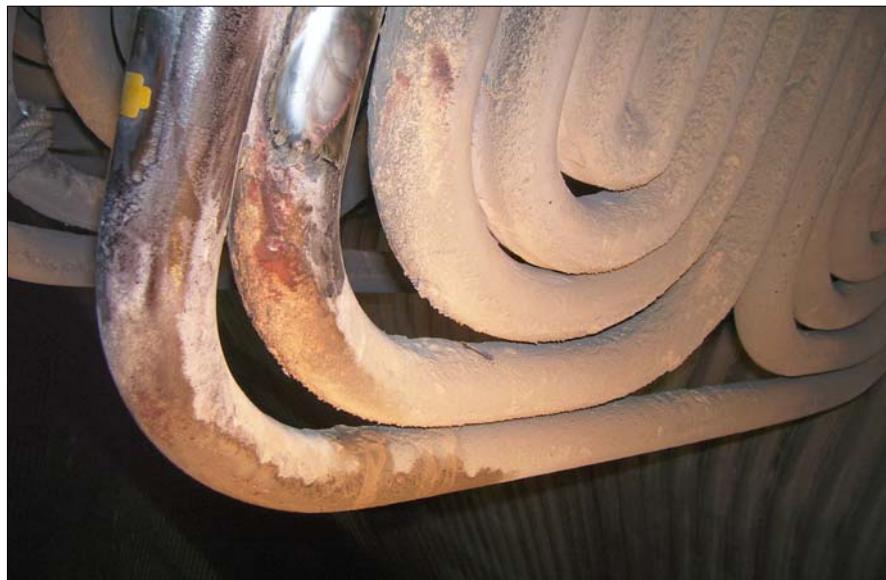
Figura 2. Zona E: Sobrecalentador de Alta Temperatura. Se observa una zona preparada con la réplica secándose.

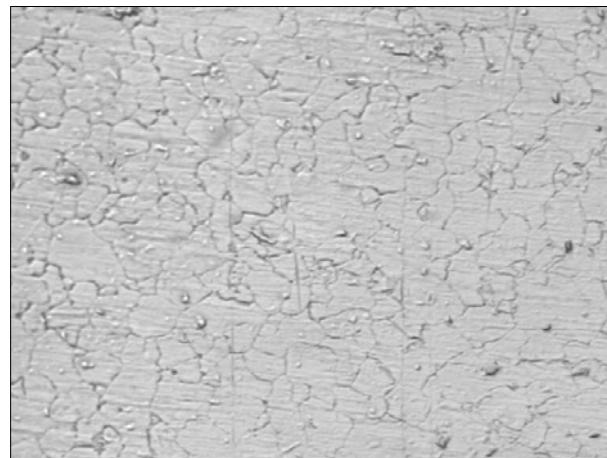
La microestructura del acero al Cr-Mo con 1,25 % Cr y 0,5 % Mo, utilizado en los 5 tubos inspeccionados, muestra una estructura homogénea constituida por ferrita poliédrica, tamaño de grano pequeño; 7-8 ASTM con una dispersión escasa de carburos finos de Mo. No se observa coalescencia de carburos que sugiera una pérdida de propiedades mecánicas y pérdida de resistencia al creep. No se observa crecimiento de grano y no hay evidencia de cavidades por creep. La figura 3, muestra la microestructura capturada mediante réplica.

Figura 3. Fotomicrografía tomada con magnificación de 400X. Se observa una microestructura constituida por ferrita poliédrica y carburos en gran cantidad, distribuidos en la matriz.

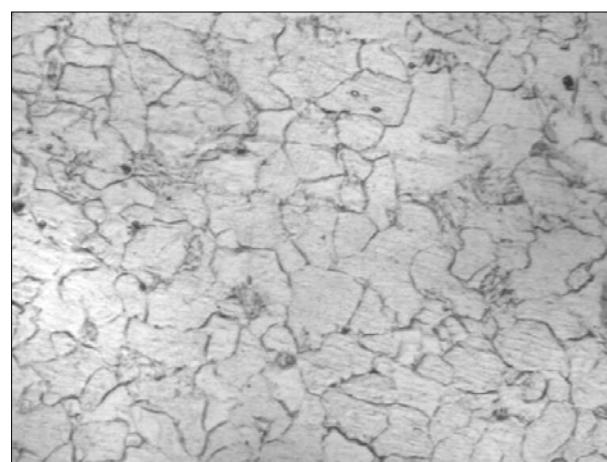
La microestructura de los aceros al carbono de los tubos inspeccionados, muestran una estructura homogénea correspondiente a ferrita poliédrica de tamaño de grano promedio 7-8 ASTM. La escasa perlita presente no es observable y sólo se detecta como un carburo de hierro del tipo Fe_3C , en algunas zonas muy puntuales entre límites de grano. La figura 4, muestra la microestructura capturada mediante réplica.

Figura 4. Fotomicrografía tomada con magnificación 400x. Se observa una microestructura constituida por ferrita poliédrica y escasa “perlita” como carburo de hierro F_3C globular, distribuido en la matriz.

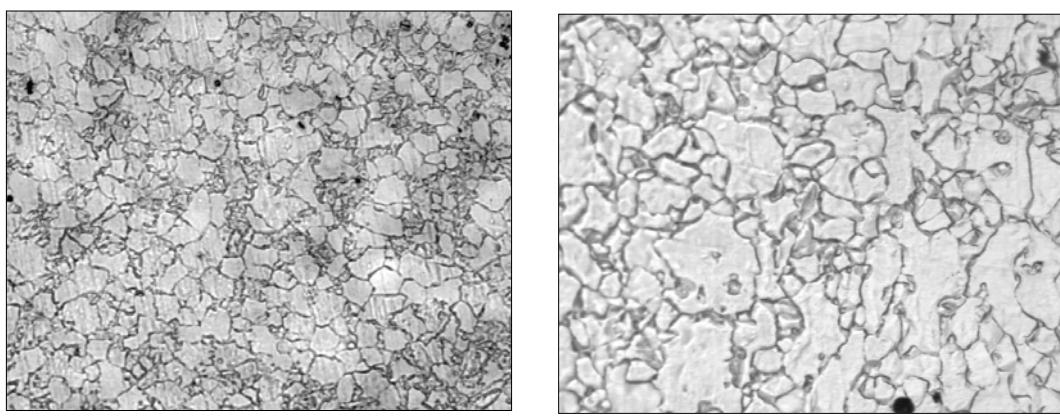
La microestructura de los aceros Cr-Mo con 2 1/4 %Cr y 1% Mo, utilizados en reemplazo de aceros inoxidables austeníticos, muestran una estructura de grano poliédrico de ferrita, la cual está reforzada por una dispersión homogénea de carburos compuestos de Cr-Mo precipitados, tanto en el interior de los granos como en límites de grano. No se observa coalescencia de carburos que indique una pérdida de propiedades mecánicas y en particular de pérdida de resistencia al creep. No se observan cavidades de creep, ni signos de termofatiga. El tamaño de grano es 6-7 ASTM, sin variaciones entre los diferentes tubos para posiciones similares. El acero de los tubos no ha desarrollado cambios respecto de sus similares informados en parada de planta realizada 1 año antes. La figura 5, muestra la microestructura capturada mediante réplica.

Figura 5. Fotomicrografías tomadas con diferentes aumentos en zonas cercanas (2 réplicas). Fig.5a x200 y Fig. 5b x 400. Se observa una microestructura constituida por ferrita poliédrica y carburos distribuidos en la matriz.

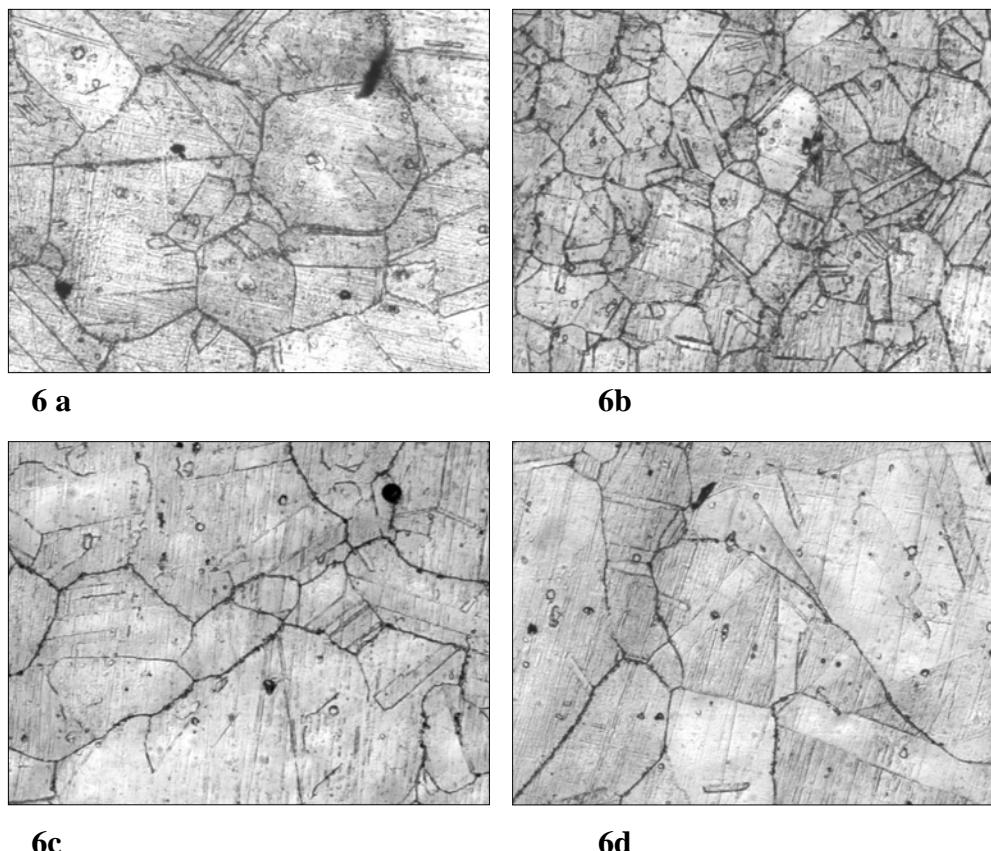
Acero inoxidable austenítico reforzado con titanio en una proporción de 5x (%C). El Ti se incorpora al acero para precipitar como carbonitrilo de titanio al interior del grano austenítico y evitar así la precipitación de carburos de cromo en límites de grano en el acero inoxidable y por ende reforzarlo a la temperatura de trabajo para resistir la termofluencia. Todos los puntos externos analizados de los diferentes paneles donde hay AISI 321H, muestran una estructura de grano austenítico poliédrico y algo angular, con tamaño de grano 4-5 ASTM y con una dispersión homogénea de carbonitrilos de Ti. Algunos sectores muestran tamaño de grano mayor de 3-4 ASTM por efecto térmico y otros sectores con tamaño menor de 5-6 ASTM. En todos los paneles se observa aún la presencia de maclas, que corresponden a evidencias del proceso de conformado de los tubos y que no se ha eliminado por efecto del tiempo expuesto a las temperaturas de trabajo. No se observa evidencia de daño por CREEP, como tampoco signos de fatiga térmica.

Aceros en muy buen estado. La figura 6, muestra la microestructura capturada mediante réplica.

Figura 6. Fotomicrografías tomadas a sector paneles con diferentes aumentos. Fig. 6 a, 6b y 6c x200, Figura 6b x100, tamaño de grano 3-4 ASTM, presencia de maclas. Microestructura constituida por austenita y carbonitruros de Ti diseminados en la matriz.
