TITULO: ESTUDIO POST MORTEM DE UN LADRILLO DE MAGNESIA-ESPINELA UTILIZADO EN LA ZONA DE CALCINACIÓN DE UN HORNO ROTATORIO DE CAL

Carlos Furlan – Refractarios Argentinos S.A.I.C.M - – Argentina
Lourenço Machado Gontijo - Magnesita Refratários S.A. – Brasil
Marcela Munhoz Monteiro Novo - Magnesita Refratários S.A. – Brasil
Geraldo Eduardo Gonçalves – Magnesita Refratários S.A. – Brasil

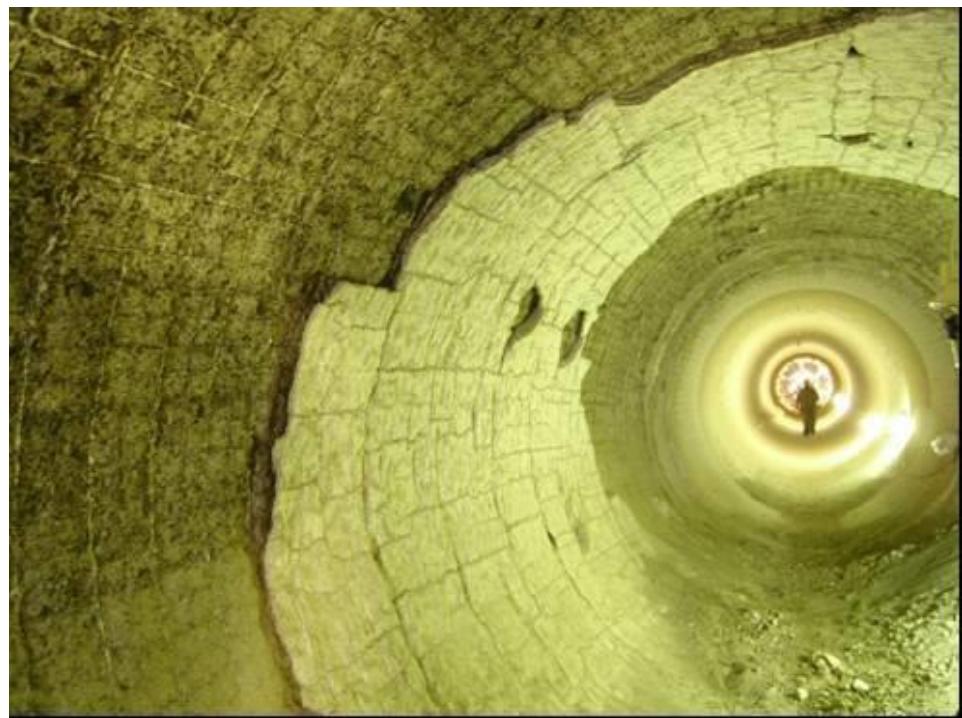
Durante un paro programado, se realizó una inspección del revestimiento refractario del horno, encontrándose ladrillos descabezados en una región de aproximadamente 5 m de longitud y a unos a 6 m de la boca de salida. Se trataba de una región revestida con ladrillos básicos de magnesia-espinela. En la foto 1, se observa la región afectada.

Foto 1. Zona del horno con ladrillos descabezados

Con los datos obtenidos, se pudo establecer que el deterioro del revestimiento se debió al mecanismo de termoclase estructural, el cual se produjo básicamente por la infiltración de una fase líquida presente en la carga del horno.

La infiltración de fase líquida sufrida por el ladrillo, finalmente ocasionó el descabezamiento, pues al alterarse sus propiedades físicas, aparece un diferencial en el coeficiente de expansión térmica, entre las dos capas, dando lugar a la fisuración de la pieza refractaria.

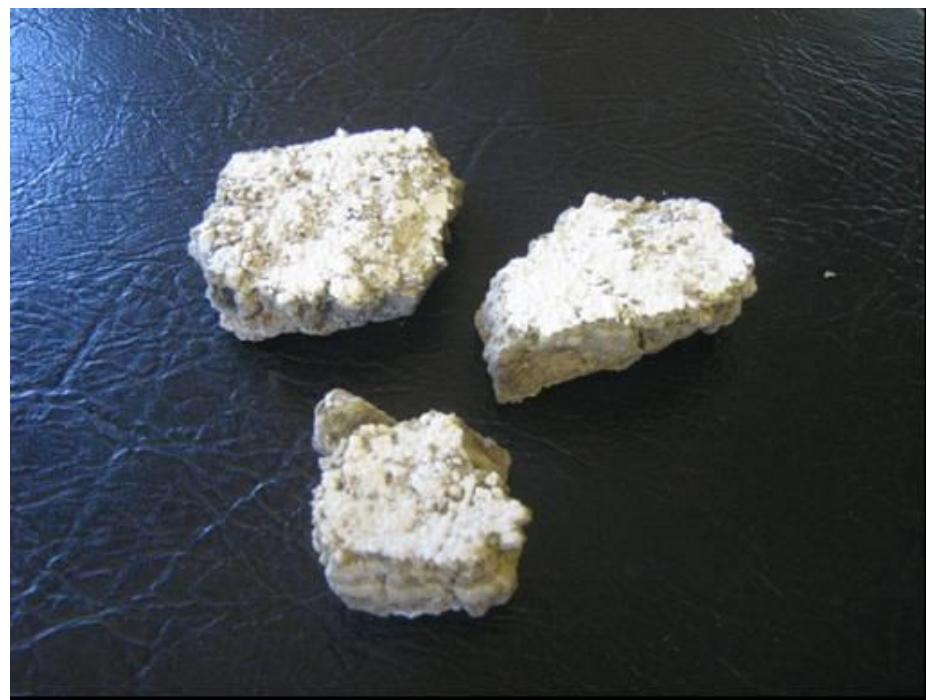
El estudio mostró que hubo infiltración de caliza, e impurezas de caliza ó del combustible, en los poros abiertos del ladrillo, con formación de una costra densa que se desprendió, probablemente debido a fluctuaciones en las condiciones operacionales del horno.

Con las muestras de costra (ver foto 2) remitidas al Centro de Investigación, se realizaron diversos análisis, cuyos resultados se muestran en la Tabla 1.

Foto 2. Trozos de costra adherida al ladrillo, que fueron enviadas al Centro de Investigación.

En la Tabla 1 se encuentran los resultados de las muestras de costra enviadas, las cuales poseen un elevado tenor de la fase mineralógica de CaO y menores de las otras.

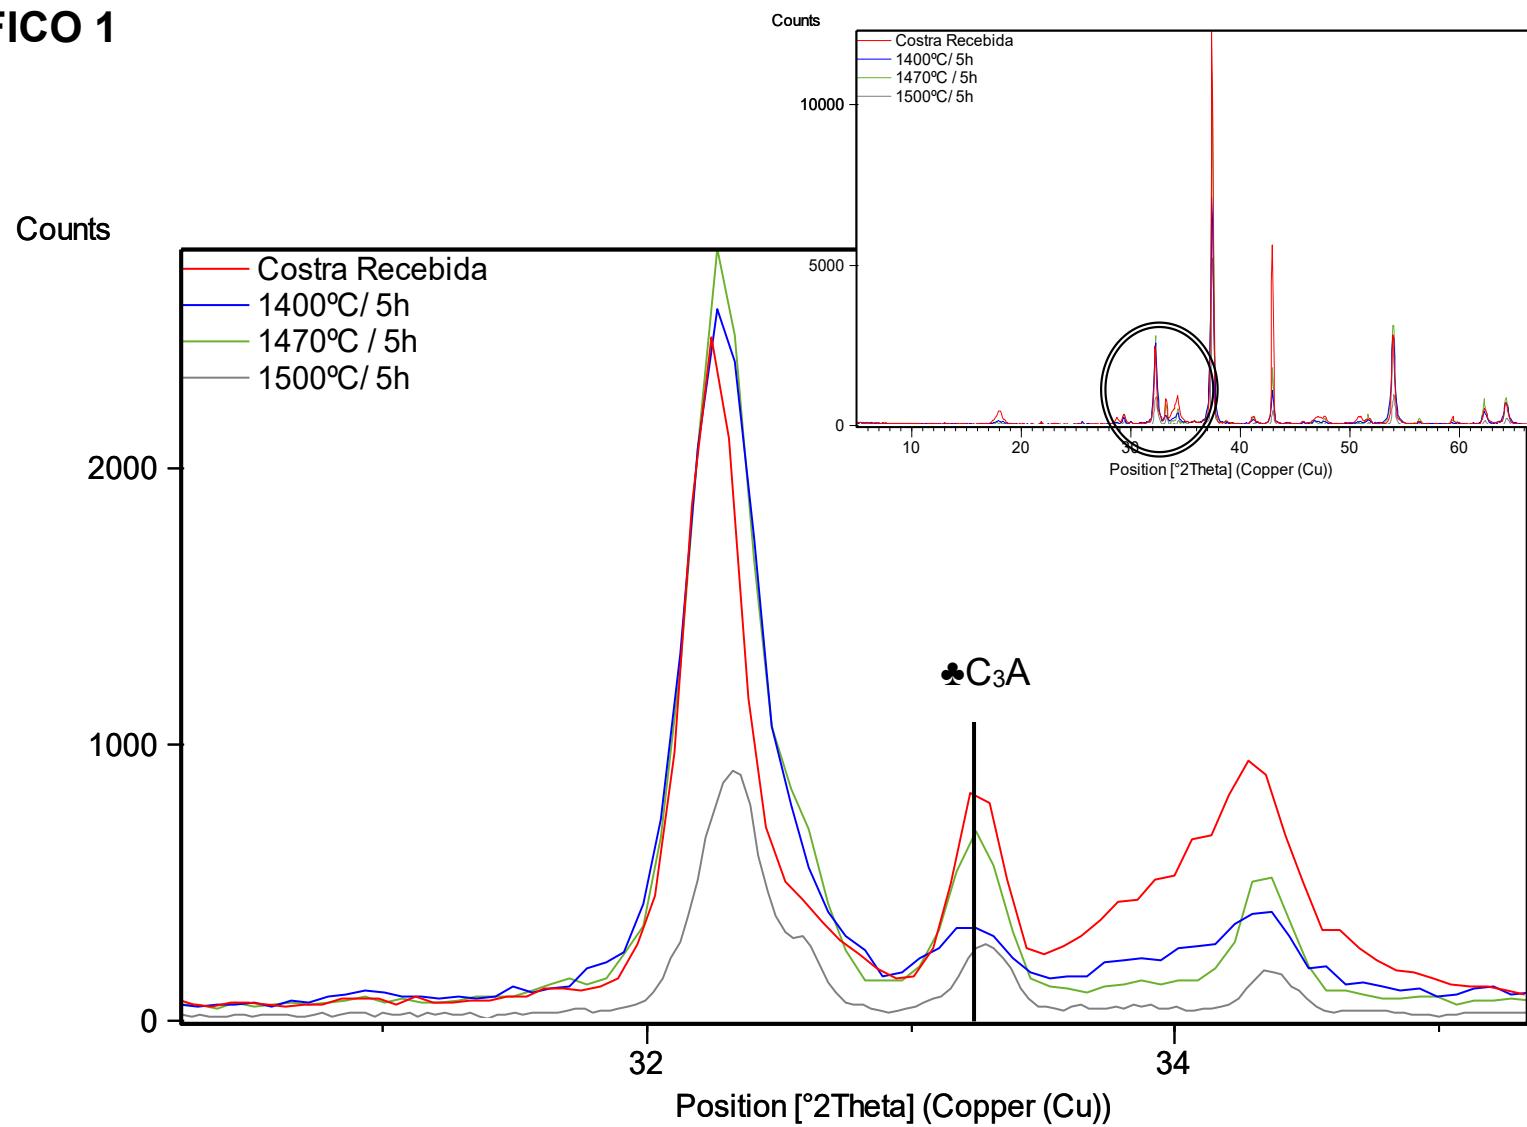
GRÁFICO 1

En el gráfico 1 fue colocada un área del DRX de algunas de las pastillas estudiadas comparativamente con el DRX de una de las costras estudiadas. En este gráfico se hace una comparación de la intensidad de la altura del pico de las líneas de C_3A de las muestras colocadas en el gráfico.

Un análisis más detallado del gráfico permite concluir que el DRX de la temperatura de 1470 °C es el que más se aproxima al DRX de las costras estudiadas.
