Resistencia De Materiales-Ingeniería Mecánica Estudio De Caso: Degradación Del Acero Astm A36 Sometido Al Fenómeno De Termofluencia

Jorge Isaiás Caicedo Reyes
Javier Enrique Orna Chávez
Otto Fernando Balseca Sampedro
Diego Fernando Mayorga Pérez
Edwin Fernando Viteri Nuñez

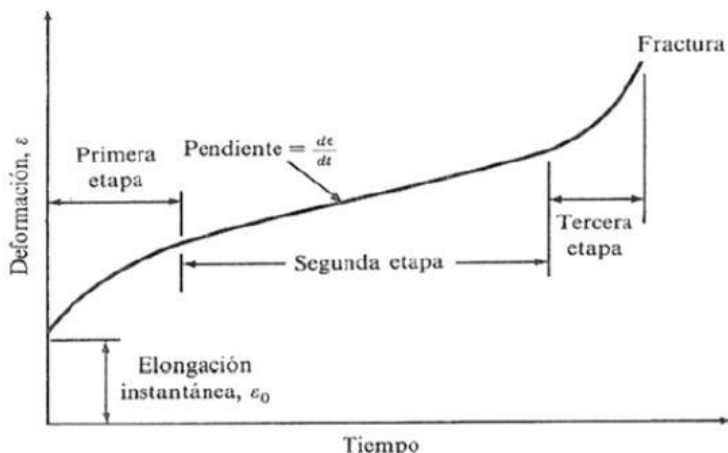
Gráfico No.01. Curva ideal de termofluencia

La curva ideal de termofluencia (Deformación-Tiempo) se muestra en el Gráfico No.01, la deformación instantánea que se observa es resultado del esfuerzo aplicado la cual consta de tres etapas, una primera etapa en la que los mecanismos de deformación endurecen el material, por lo que la velocidad de deformación decrece y con ello la tangente de la curva; luego se tiene una segunda etapa en la que la pendiente de la curva permanece constante ya que los mecanismos de endurecimiento por deformación se equilibran con los mecanismos de aniquilación de endurecimiento por deformación, con la particularidad que además aparecen los mecanismos generadores de dislocaciones y los mecanismos de aniquilación de dislocaciones. Luego tenemos una tercera etapa donde los mecanismos de aniquilación de endurecimiento por deformación y los mecanismos generadores de dislocaciones prevalecen de tal manera que el material se deforma rápidamente y las dislocaciones producidas en su interior conllevan rápidamente a la fractura del material. (Gonzales, 2003, págs. 231-236)

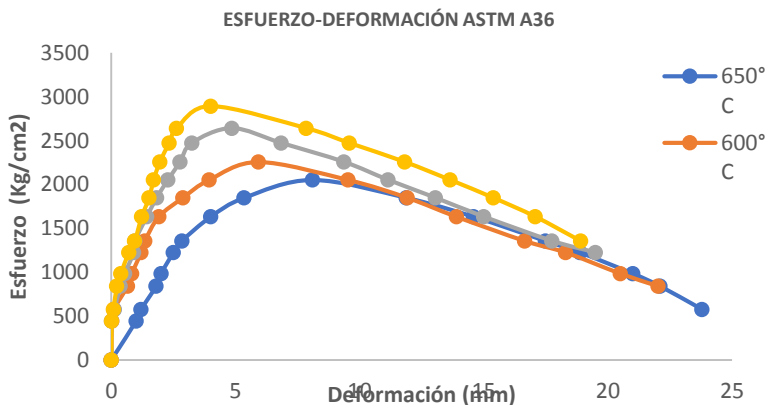
Gráfico No.04. Diagramas Esfuerzo-Deformación a las temperaturas de 500, 550, 600 y 650 °C.

Con el fin de determinar un esfuerzo adecuado para que se produzca termofluencia a las temperaturas consideradas, se realizaron ensayos de tracción, encontrando el comportamiento del material mediante los diagramas Esfuerzo-Deformación (Gráfico No.04.), de donde se obtuvo el esfuerzo máximo correspondiente a cada temperatura.

Los datos de nuestro interés del Grafico No.4, los registramos en el Cuadro 1 para una mejor apreciación cuantitativa, se observa que a mayor

temperatura disminuye el esfuerzo que soporta el acero ASTM A36, pero la deformación aumenta conforme se incrementa la temperatura aplicada en cada ensayo.

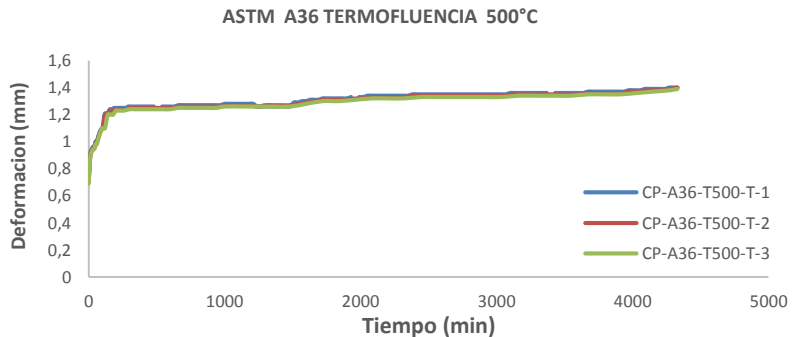
Gráfico No.05. Gráfica Deformación-Tiempo. Temperatura 500°C.

A 500°C la curva de termofluencia (Gráfico No.05) se encuentra incompleta con respecto a la curva ideal, ya que el fenómeno sólo alcanza su segunda etapa sin llegar a producir la fractura en el tiempo máximo considerado de ensayo (3 días). Al obtener estos resultados es simple darse

cuenta que el fenómeno de termofluencia no produjo efectos en el material; además el Cuadro 3 muestra que el porcentaje de reducción de área y de elongación son relativamente bajos.

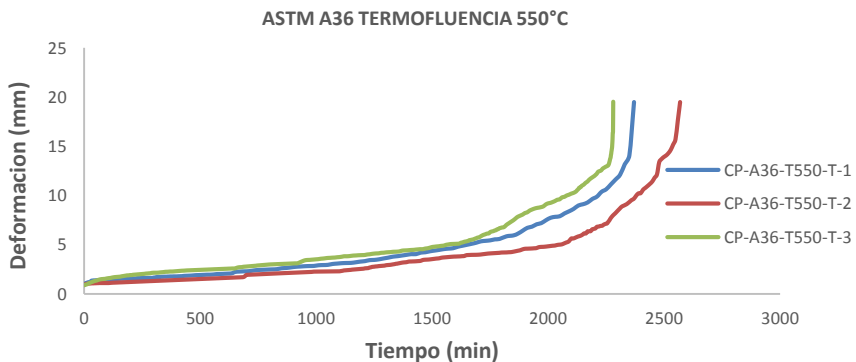
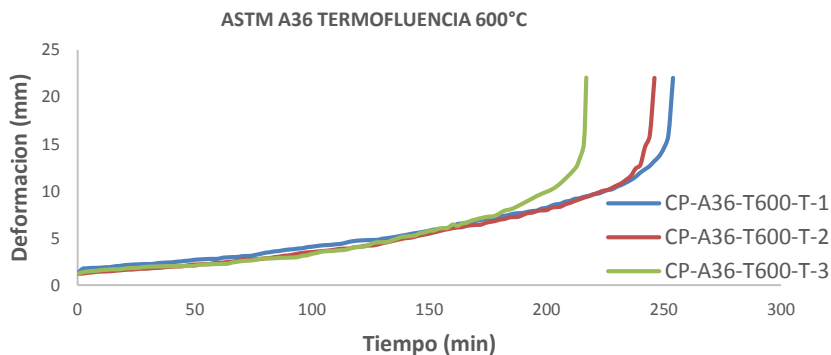
En los Gráficos No. 06, 07 y 08 resulta claramente apreciable las tres etapas de la curva de termofluencia, llegando a producirse la fractura del material en el tiempo indicado en el Cuadro 3 para cada temperatura de interés. Nótese que, a mayor temperatura los porcentajes de reducción de área y de elongación aumentan drásticamente pese a que los tiempos de ensayo disminuyeron, es así que a la temperatura de 650°C se obtiene un porcentaje de reducción promedio del área de 91,47% y una elongación promedio de 47,6% en un tiempo de ensayo promedio de 29 minutos.

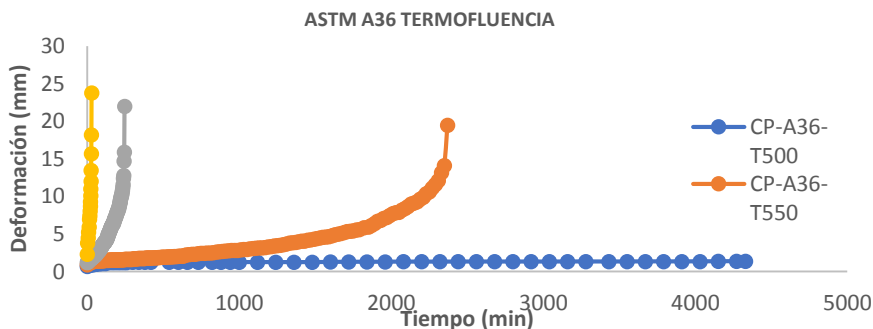
Gráfico No.09. Incremento de la pendiente de la curva Deformación-Tiempo a medida que la temperatura de ensayo aumenta.

A continuación, el Gráfico No.09 muestra que a medida que la temperatura de ensayo aumenta, la pendiente de la curva Deformación-Tiempo aumenta drásticamente a partir de 550°C.

Esto da indicios de que a la temperatura de 500°C y carga de 1223.kg/cm² (119,95MPa) el acero ASTM A36 no presenta degradación por termofluencia, pero sí a las temperaturas de 550, 600 y 650°C. Para consolidar lo mencionado se efectuó un análisis metalográfico a las probetas extraídas de la zona de la fractura.

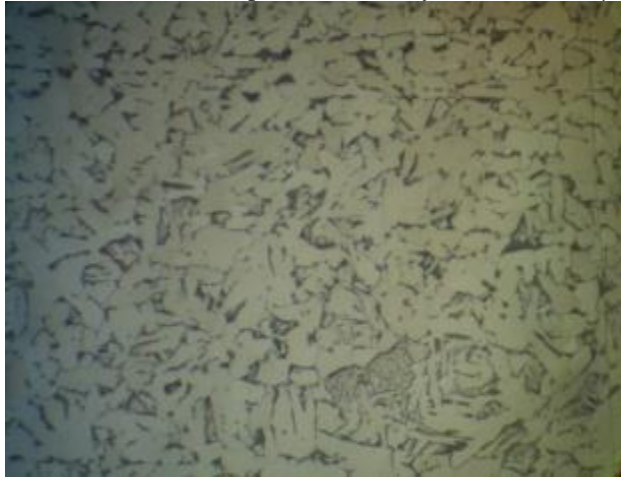
Gráfico No.10. Microestructura. Temperatura de ensayo 500°C a 100 μm de la fractura.

Al realizar el análisis metalográfico en las probetas extraídas de los especímenes ensayados a 500°C (Gráfico No. 10) se puede observar que no hubo un cambio notable con respecto a su microestructura a temperatura ambiente, tampoco presenta las fallas granulares como cavidades R o W que son características de este fenómeno, por lo que se confirma que no existió termofluencia.

Luego del ensayo a 500°C, la microestructura obtenida es muy similar a la del material en estado de suministro, por lo que se evidencia no haber sufrido afectación alguna por termofluencia, ya que no presenta degradación microestructural (cavidades) y su comportamiento en la curva Deformación-Tiempo presenta únicamente dos de las tres etapas de termofluencia sin llegar a la fractura; y aún tiene la capacidad de endurecerse por deformación, así lo muestra el ensayo de dureza realizado en la cercanía de la fractura, permitiendo concluir que éste material puede trabajar normalmente hasta una temperatura de 500°C y a un esfuerzo que no sobrepase los 1223.kg/cm² (119,95 MPa).

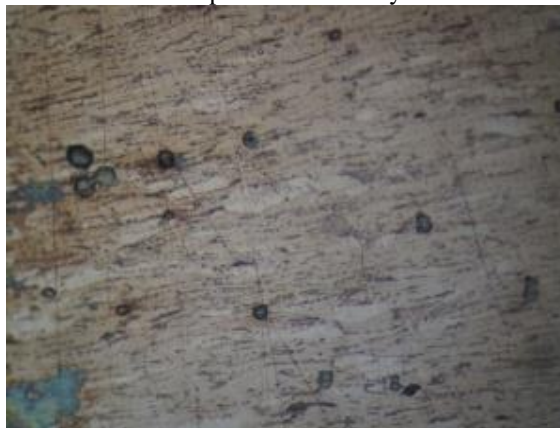
Gráfico No.11. Microestructura. Temperatura de ensayo 550°C a 100 μm de la fractura.

En la micrografía del Gráfico No.11, del espécimen ensayado a 550°C se observa la aparición de cavidades tipo R a lo largo de los límites de grano debido, éstas son cavidades esféricas y muestran que el material comenzó a ser afectado por el fenómeno de termofluencia. Aunque son de pequeño tamaño, constituyen un sumidero de concentración de esfuerzos que promueven la falla del material.

En todas las micrografías anteriores, excepto en la de 500°C se observa como los granos se han alargado en el sentido de aplicación de la carga, debido también en parte a los mecanismos de fluencia por difusión (Gonzales, 2003, págs. 232-233)

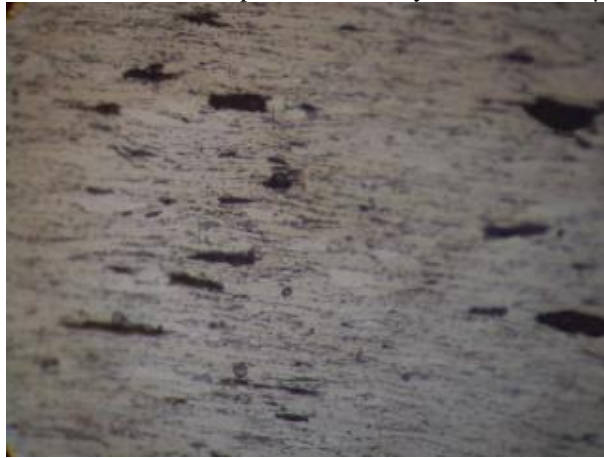
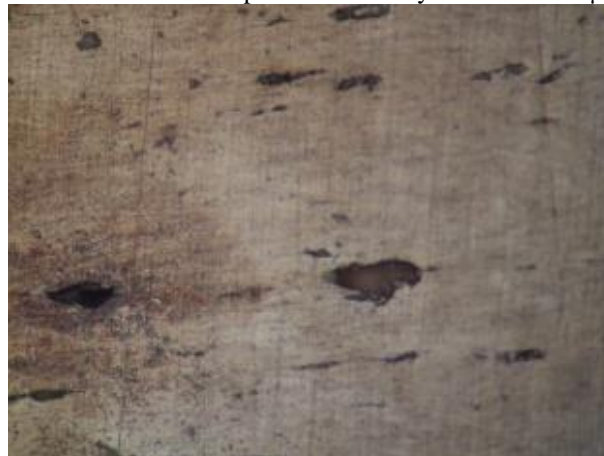
Las micrografías de las probetas extraídas de los especímenes ensayados a 600 y 650°C (Gráficos No. 12 y 13) respectivamente, presentan un tipo diferente de cavidades, éstas se denominan tipo W y son producto del desgarre en las uniones triples de los granos, para su aparición se requiere de mayor energía (temperatura), son de mayor tamaño ya que las cavidades tipo R con mayor energía se desplazan fácilmente por los límites de grano y se agrupan con las cavidades tipo W, como resultado, las cavidades son de mayor tamaño y geometría irregular alargada en la dirección de la carga aplicada. Por su forma y tamaño estas cavidades son mucho más críticas que las anteriores y provocan que el material se fracture en menor tiempo, como se verifica en el Cuadro 3.

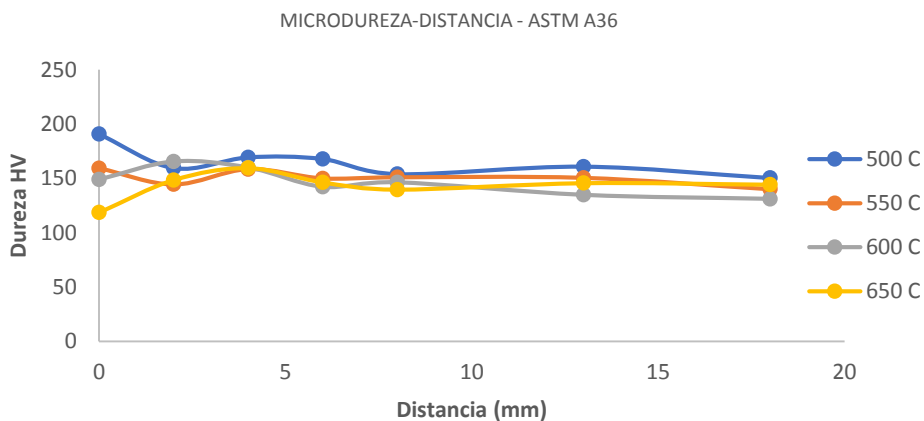
Gráfico No.14. Gráfica de Microdureza-Distancia a partir de la fractura de las muestras extraídas de los especímenes ensayados a 500, 550, 600 y 650°C.

En el Gráfico No.14 se observa que en la zona más cercana a la fractura (100 um) se produce una variación de dureza. A la temperatura de 500°C el material presenta un endurecimiento por deformación y éste es el comportamiento habitual del acero ASTM A36 a temperatura ambiente, pero a partir de 550°C observamos que al incrementarse la temperatura de ensayo el material se torna más blando, pues predominan los mecanismos que dan lugar al apareamiento de fases blandas, que hacen que el material no se endurezca por deformación, esto muestra que a nivel microestructural se dio un proceso competitivo entre los mecanismos de endurecimiento por

deformación y los mecanismos de formación de fases blandas, predominando éstos últimos.

Se realizó un barrido a partir de la fractura y a las distancias de: 100 um, 2, 4, 6, 8, 10,13 y 18 mm se realizaron ensayos de microdureza ya que en ésta zona se apreciaban cambios microestructurales, los resultados promedios se muestran a continuación en el Gráfico No.14.

La dureza en la cercanía de la fractura de las distintas probetas ensayadas, muestra una relación inversa con la temperatura de ensayo, esto se debe al proceso competitivo entre los mecanismos de endurecimiento por deformación y los mecanismos de formación de fases blandas, predominando éstos últimos al incrementar la temperatura, lo que indica que a nivel físico el material también resulta afectado por termofluencia.
