# EL FUNDIDOR

# EROSIÓN

# “PATA DE ELEFANTE”:

La llamada erosión de “pata de elefante” es una forma severa y localizada de desgaste refractario que afecta principalmente la zona inferior de hornos de inducción sin núcleo, especialmente durante la fusión de hierros base dúctiles. A partir de la experiencia de campo, este artículo analiza sus principales causas –desde la instalación y el sinterizado del revestimiento hasta la química de la carga y las condiciones operativas– y presenta recomendaciones prácticas para reducirla, controlarla e incluso eliminarla.

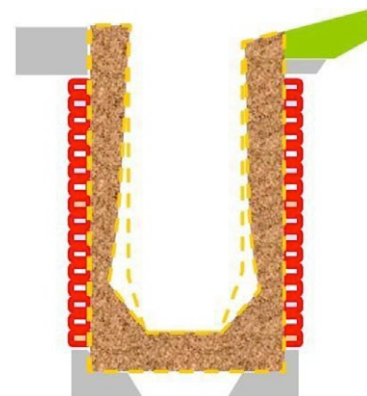
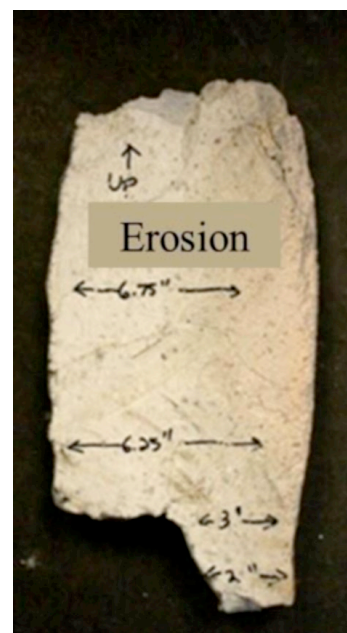
**Figura 1**  
(a) Diagrama mostrando erosión de “pata de elefante” típica en horno *coreless*  
(b) Muestra de revestimiento refractario con erosión de “pata de elefante”

Como se ilustra en la Figura 1, la erosión de “pata de elefante” es una erosión refractaria severa en la pared inferior o cono y en el piso. Desafortunadamente, se observa que el resto del revestimiento refractario no parece afectado. Además, la mayoría de los fabricantes de refractarios recomiendan que cualquier revestimiento vibratorio seco en un horno de inducción sin núcleo se retire y reemplace cuando haya un desgaste general del 33 % (o un desgaste del 50 % en cualquier ubicación).

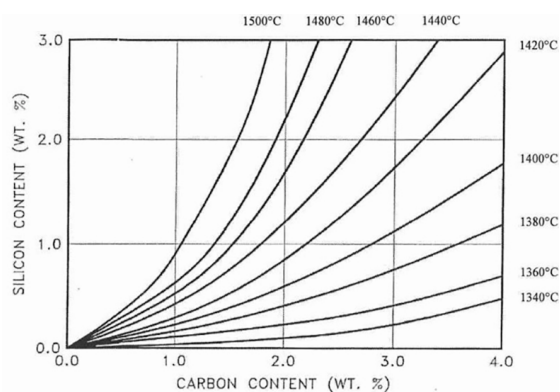
**Figura 2**  
Curvas isotérmicas de equilibrio de la reducción de silicio (Si) por carbono (C)

al fundir hierro base dúctil, se produce una reacción acelerada entre el refractario de sílice y el metal fundido. Termodinámicamente, existe una relación de equilibrio de carbono y silicio en el hierro fundido a una temperatura dada, como se muestra en la Figura 2.

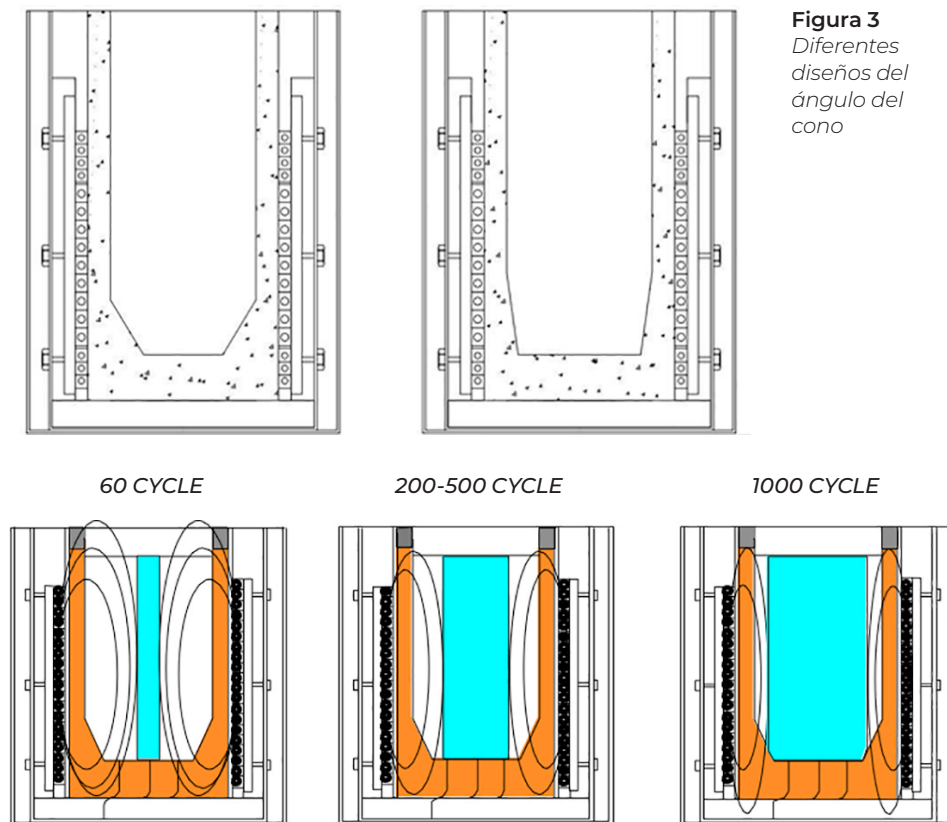
**Figura 3**  
Diferentes diseños del ángulo del cono

bra puede contribuir significativamente a la densidad instalada del revestimiento refractario en la pared baja. Dependiendo de la geometría en la sección cónica, la instalación del refractario puede ser más difícil. La inclinación del ángulo del cono puede inhibir la técnica apropiada de desaireado directa/recta. La diferencia en diseños del ángulo del cono se ilustra en la Figura 3.

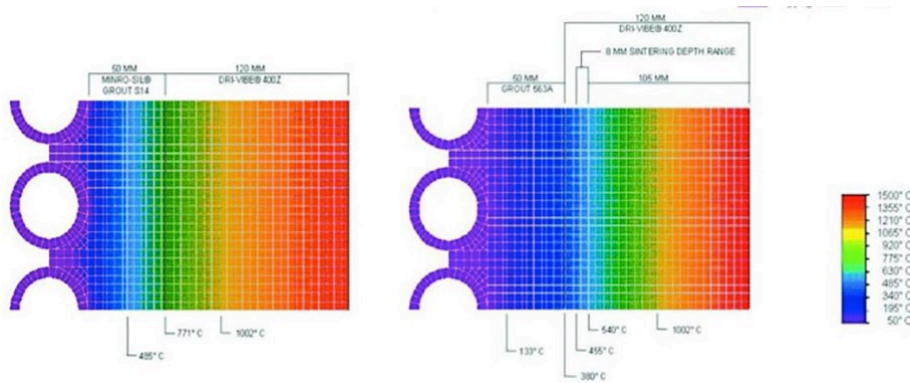
**Figura 5**

*Comparación de análisis finito de perfiles térmicos en el grosor de una pared de un horno de inducción sin núcleo, ilustrando el efecto de enfriamiento por la bobina refrigerada por agua y la alteración en la configuración del respaldo al reducir la transferencia de calor*

bina de cobre refrigerada por agua crea un fuerte gradiente térmico a través de la pared. En la sección transversal de la pared en la Figura 5, se puede observar el efecto aislante del *grout* de sílice versus el *grout* de alúmina. También indicado esta la profundidad del sinterizado. Mientras que el gradiente térmico es menos fuerte, la profundidad de sinterizado es mayor. Esto también es cierto si representara metal o saturación de escoria. Una penetración más profunda

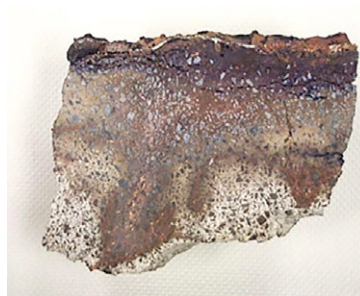
**Figura 6**

*Ilustración de filtración metálica severa y subsiguiente saturación de metales localizada. Eventualmente esto conducirá a una severa condición de erosión*

netración metálica será más profunda en la sección cónica debido al gradiente térmico más reducido en el área. El gradiente térmico en el cono es afectado por el incremento del espesor del revestimiento, así como por cualquier componente estructural detrás del revestimiento, como se indica en la Figura 6.

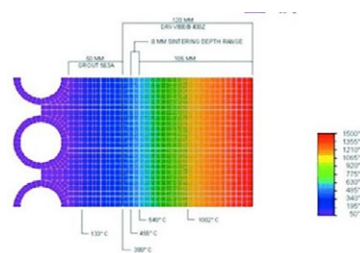
**Figura 7**

*Perfil térmico por análisis finito del grosor de pared de un horno de inducción sin núcleo, que ilustra la ubicación de la temperatura de solidificación de zinc y plomo dentro de la sección transversal*

Al considerar la profundidad de penetración de estos metales en las paredes o el cono del revestimiento apisonable seco (para fusión de cualquier aleación de hierro), podría filtrarse a través del grosor de la pared completa. Como ejemplo, consideremos el zinc con un punto de fusión 416° C (780° F) y tiene un bajo punto de vaporización de 927° C (1700° F). En el perfil térmico de la pared lateral (Figura 7),

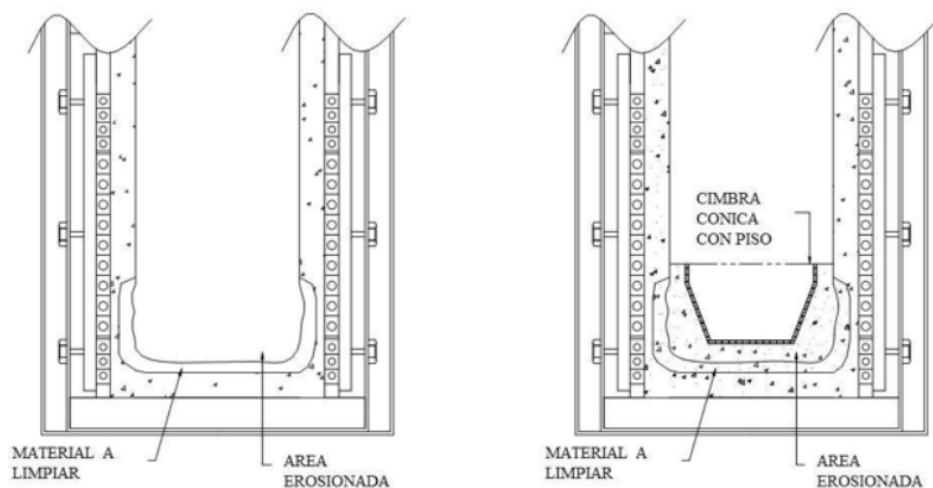
**Figura 8**  
Área cónica  
desgastada,  
"pata de  
elefante", a ser  
reparada

Para extender la campaña del revestimiento en hornos, algunas fundiciones han recurrido a un procedimiento de recuperación de pared, *shave repair*, como práctica de mantenimiento. Como se ilustra en la Figura 8, el área de desgaste en la sección cónica se desmenuza para limpiar cualquier metal penetrado y escoria adherida al área,
